WISSENSWERK

**KOLBENSCHÄDEN –
ERKENNEN UND BEHEBEN**

Diese Broschüre gibt einen Einblick in die verschiedenen Schäden an Kolben, Zylinderlaufflächen und Zylinderlaufbuchsen. Sie gibt dem Fachmann Hilfe bei der Diagnose und Ursachenermittlung und vermittelt dem Laien Grundkenntnisse.

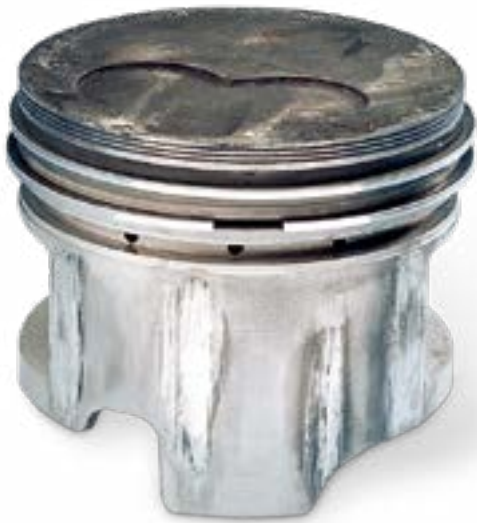
- Mehrere ähnliche Fressstellen um den Kolbenschaft.
- Fresser auf der Druck- und Gegendruckseite des Kolbenschafts, d. h. gegenüberliegende Fressstellen.
- Übergang der Oberfläche von hochglänzenden Druckstellen in dunkel verfärbte, glatte Verreibungen.
- Unbeschädigtes Ringfeld.

Das Spiel zwischen dem Kolbenschaft und der Zylinderlaufbahn wurde zu eng bemessen oder durch Verzüge, die möglicherweise erst im Motorbetrieb aufgetreten sind, eingengt.

- Zu kleine Zylinderbohrung.
- Zu fester oder ungleichmäßiger Anzug des Zylinderkopfs (Zylinderverzug).
- Unebene Planflächen an Zylinderblock oder Zylinderkopf.
- Verschmutzte oder beschädigte Gewindebohrungen oder Zylinderkopfschrauben.
- Gefressene oder ungleichmäßig eingeölte Auflageflächen der Schraubenköpfe.
- Falsche oder ungeeignete Zylinderkopfdichtungen.
- Zylinderverzüge durch ungleichmäßige Erwärmung, verursacht durch Kalkablagerungen, Schmutz oder anderen Störungen am Kühlsystem.

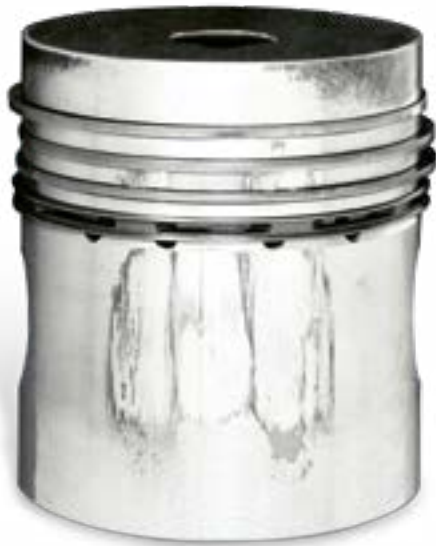
- Fressstellen am Kolbenschaft auf der Druckseite, teilweise reichen die Fresser bis in die Kolbenringzone.
- Leichte Fressstellen auf der Gegendruckseite.
- Oberfläche der Fressstellen hell und nahezu metallisch rein.

Zwischen Kolben und Zylinderbohrung lag akuter Schmiermangel vor. Die nahezu metallisch reine Oberfläche der Fressstellen zeigt, dass bei der Entstehung des Fressers der Ölfilm zwar noch vorhanden, aber entscheidend geschwächt war. Aufgrund der geringen Beschädigung handelt es sich um einen temporären Öl­mangel oder einen Schaden im Anfangsstadium. Ein Weiterbetrieb des Motors hätte noch schwerwiegendere Schäden verursacht.

Die Schadstelle liegt bei dieser Art von Trockenlauffresser immer in dem Bereich des Kolbenschafts, in dem sich bei einem unbeschädigten, gelaufenen Kolben das normale Tragbild abzeichnet.

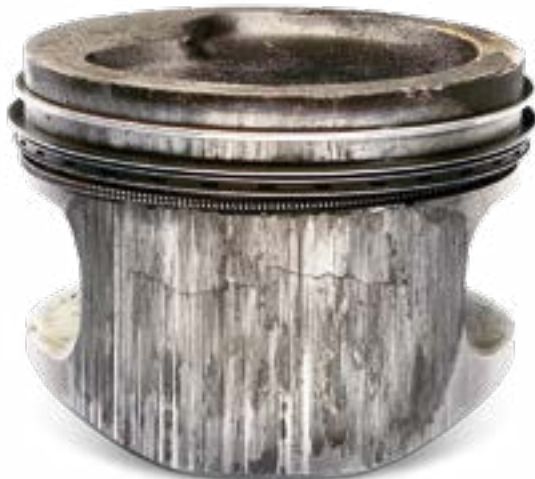
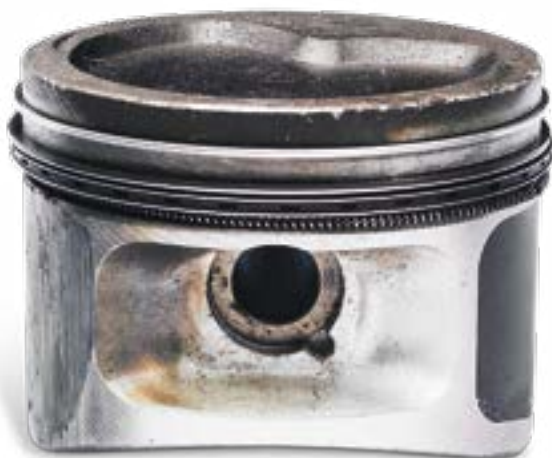
- Schwere, dunkel verfärbte Fressstellen mit stark aufgerissener Oberfläche auf der Druckseite des Kolbens.
- Gegenüberliegende Pleuellagerseite unbeschädigt.
- Pleuellagerzone im Anfangsstadium meist unbeschädigt.

Es handelt sich um einen typischen Trockenlauffresser, der meistens an der Druckseite, seltener an der Gegendruckseite auftritt. Dieser Schaden entsteht, wenn der Schmierfilm nur auf einer Zylinderhälfte zusammenbricht. Grund ist ein lokal begrenzter Schmiermangel oder eine Überhitzung der betreffenden Zylinderseite. Ein Spielmangel scheidet als Schadensursache aus, da trotz schwerer Fresser auf der gegenüberliegenden Seite keine Gegendruckstellen vorhanden sind.

- Teilweiser Zusammenbruch der Kühlung durch Kühlmittelmangel, Luftblasen, Schmutzablagerungen oder sonstige Störungen des Kühlkreislaufs.
- Bei Rippenzylindern kann es durch äußere Schmutzablagerungen zu örtlichen Überhitzungen und dadurch zum Zusammenbruch des Ölfilms kommen.
- Bei luftgekühlten Motoren: Defekte, fehlende oder falsch montierte Luftleitbleche.
- Ausfall der Ölspritzdüse zur Pleuellagerkühlung.
- Zu niedriger Öldruck: Unzureichende Schmierung der Pleuellagerdruckseite bei Pleuellagern mit Ölspritzdüsen.
- Mangelschmierung an der stärker belasteten Pleuellagerdruckseite durch Ölverdünnung oder eine für den Einsatzzweck ungeeignete Ölqualität.

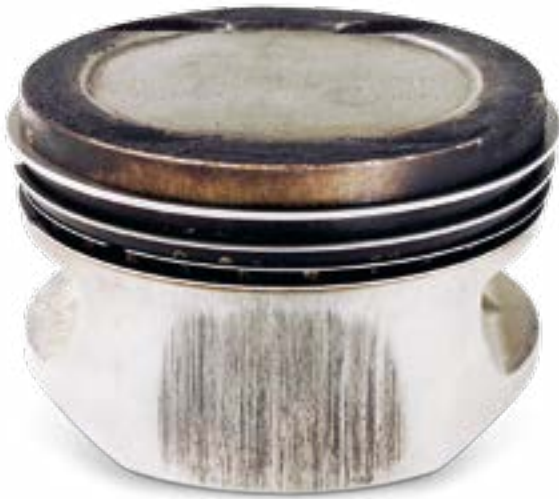
- Schmale, scharf begrenzte, längliche Reibstellen am Kolbenschaft, anstelle eines normalen Kolbentragbilds.

Unverbrannter Kraftstoff kondensiert an der Zylinderlaufbahn und verdünnt bzw. wäscht den tragenden Ölfilm ab. Dadurch kommt es zum Trockenlauf zwischen den Gleitpartnern Kolben und Zylinderbohrung und somit zu langgezogenen, schmalen Reibstellen. Die Kolbenringzone bleibt meist unbeschädigt.

Der Schaden liegt beim Kraftstoffreiber an den tragenden Stellen im Kolbenschaft. Bei einem unbeschädigten Kolben zeichnet sich dort das normale Tragbild ab.

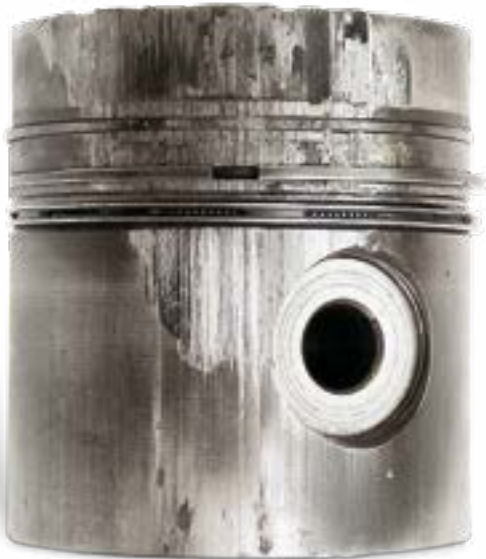
- Örtlich begrenzte Fressstellen, Schwerpunkt am Feuersteg.
- Oberfläche der Fressstellen rau und aufgerieben, teilweise größere Materialstücke herausgerissen.

Durch einen Fehler an der Einspritzdüse spritzte unzerstäubter Kraftstoff bis an die Zylinderwand und schwächte dort den Ölfilm bis zum absoluten Trockenlauf. Dadurch hat der Feuersteg so stark gefressen, dass er mit der Zylinderwand temporär verschweißte. Durch diese Verschweißung wurden Stücke aus dem Kolbenkopf herausgerissen.

- Undichte, nachtropfende, verschmutzte oder falsche Einspritzdüsen.
- Klemmende Düsennadel durch verzogenen Einspritzdüsenkörper (falsches Anzugsdrehmoment).
- Falscher Einspritzzeitpunkt (Förderbeginn).

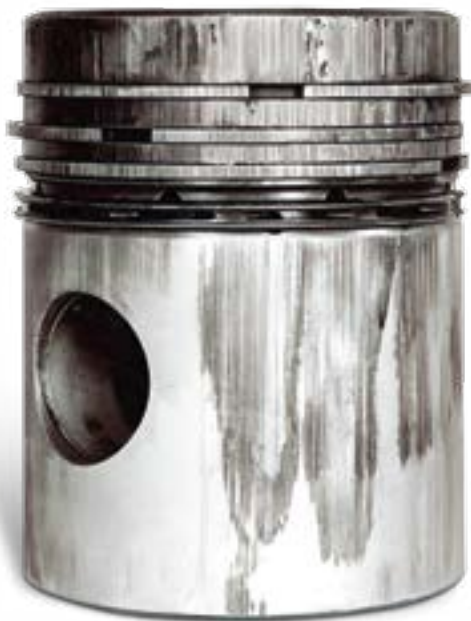
- Starke Fresser, ausgehend vom Kolbenkopf, zum Schaftende hin auslaufend.
- Fresser am dem gesamten Kolbenkopfumfang.
- Oberfläche der Fressstellen dunkel verfärbt, stark verriekt und teilweise aufgerissen.
- Fresser auf den Laufflächen der Kolbenringe, zum Ölabbstreifring hin schwächer.

Der Kolbenkopf hat sich durch sehr hohe thermische Überlastung so stark aufgeheizt, dass das Laufspiel überbrückt und der Ölfilm zerstört wurde. Dies führte um den Kolbenkopf herum zu einer Kombination von Spiel- und Trockenlauffresser. Genereller Spielmangel durch ein zu geringes Kolbeneinbauspil scheidet als Ursache aus, da in diesem Fall der Schaden vom Schaftbereich ausgehen würde (siehe Kapitel „Spielfresser am Kolbenschaft“).

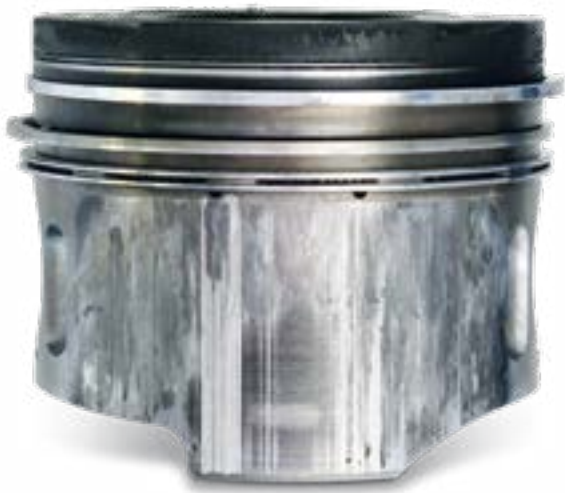
- Beidseitiger Kolbenschaftfresser.
- Oberfläche der Fressstellen dunkel gefärbt, rau und stark aufgerieben.
- Kolbenringzone oft nur geringfügig oder gar nicht beschädigt.

Durch starke Überhitzung des Motors ist die Schmierung auf der Zylinderlauffläche zusammengebrochen. Dies führte zu einem Trockenlauffresser mit stark aufgeriebenem Pleuelschaft. Der Schaden konzentriert sich im Pleuelschaftsbereich, Fresser im Pleuelkopfbereich sind nicht vorhanden. Eine motorische Überbelastung durch Verbrennungsstörungen kann deshalb ausgeschlossen werden.

- Überhitzung des Motors durch folgende Störungen im Kühlsystem:
 - Kühlmittelmangel
 - Schmutz
 - defekte Wasserpumpe
 - fehlerhaftes Thermostat
 - gerissener oder rutschender Keilriemen
 - unzureichend entlüftete Kühlsysteme.
- Bei luftgekühlten Motoren: Überhitzung durch Schmutzablagerungen auf den Zylinderaußenseiten, abgebrochene Kühlrippen, beeinträchtigte oder ausgefallene Kühlluftventilation.

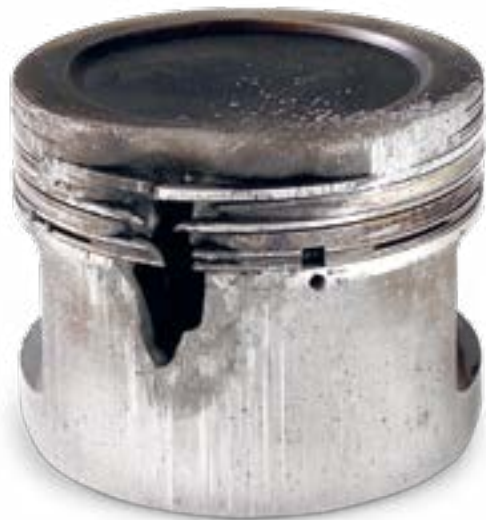
- Kolbenkopf hinter den Kolbenringen durchgeschmolzen.
- Kolbenschaft nicht gefressen, geschmolzenes Material ist von der Schadenstelle auf den Kolbenschaft aufgerieben.

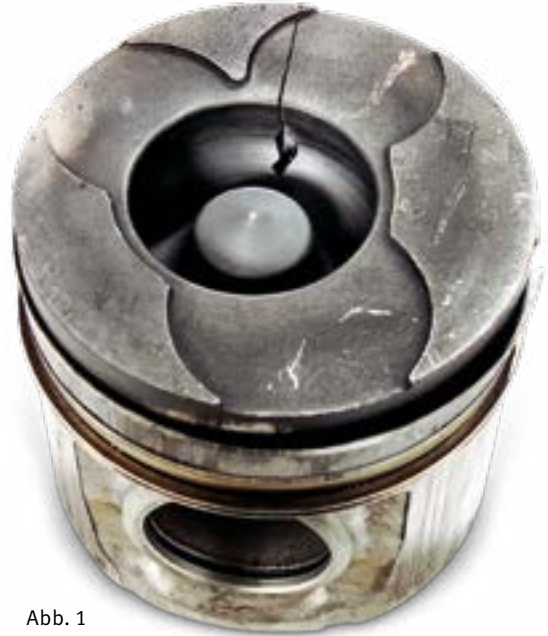
Abb. 1

- Spannungsrisse am Muldenrand.
- Hauptriss bis zur Kolbenbolzennabe.
- Eingebrennter Kanal von der Mulde bis unterhalb des Ölabstreifrings, verursacht durch Verbrennungsgase die den Hauptriss durchströmen.

Dadurch entstehen Zugspannungen, die zu Spannungsrissen führen. Wenn die thermisch bedingten Spannungen durch Spannungen von einer Bolzendurchbiegung überlagert werden, bildet sich aus den Spannungsrissen ein stark erweiterter Hauptriss. Dieser führt zum Bruch und Ausfall des Kolbens. Die Massenkraft und Erosion der schnell vorbeistreichenden Verbrennungsgase reißen einzelne Partikel aus der Oberfläche (Abb. 2) oder tragen den Kolbenkopf komplett ab (Abb. 1).

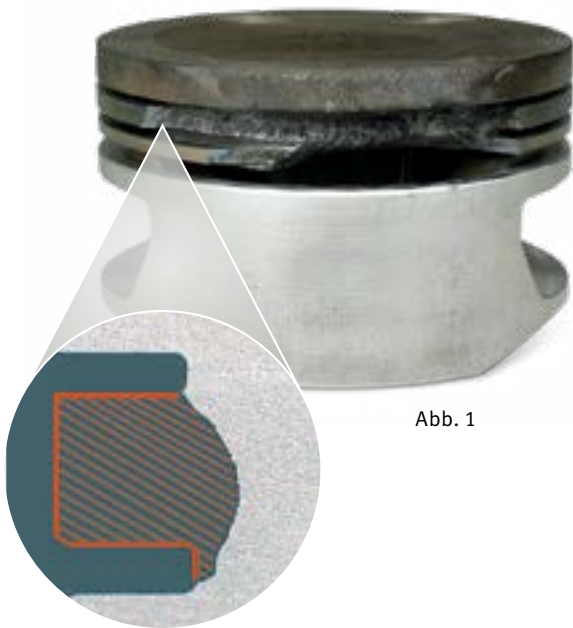
Abb. 1

- Ringstegbruch auf einer Kolbenseite zwischen dem ersten und zweiten Verdichtungsring (Abb. 1).
- Bruch, ausgehend vom oberen Nutgrund schräg ins Kolbenmaterial. Austritt im darunter liegendem Nutgrund (Abb. 2).
- Bruch verbreitert sich nach unten.
- Keine Kolbenfresser oder Überhitzungserscheinungen.

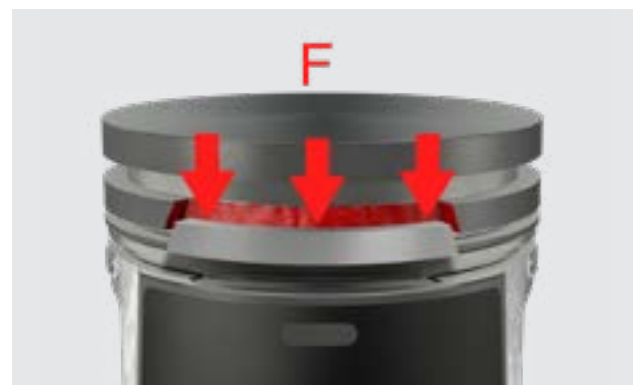
Abb. 3 zeigt einen Bruchverlauf bei klopfender Verbrennung und bei Flüssigkeitsschlägen: Die Kraft, die den Bruch verursacht und von oben auf den Ringsteg einwirkt, erweitert die Bruchflächen nach unten.

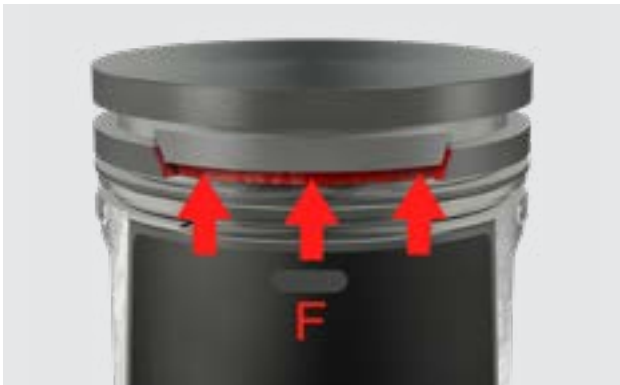
Abb. 4

Nicht richtig zusammengespannte Kolbenringe erfordern bei der Montage der Kolben einen höheren Kraftaufwand. Durch das gewaltsame Einpressen oder Einklopfen des Kolbens werden die Ringstege durch feine Haarrisse vorgeschädigt. Die Ringstege brechen in umgekehrter Richtung, weil der Druck in diesem Fall von unten kommt (Abb. 4).

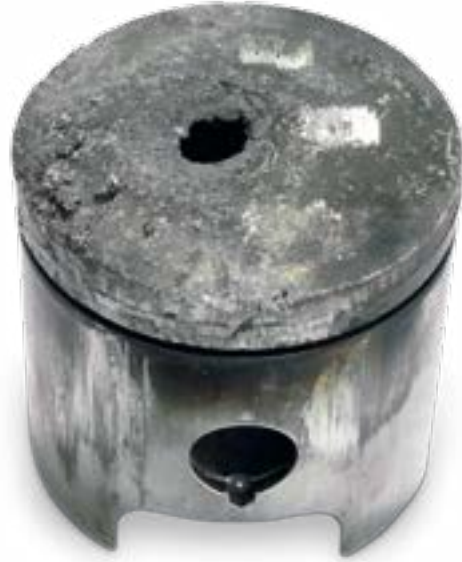
- Kolbenboden mit durchgehendem Loch, bedeckt vom herausgeschmolzenen Material.
- Schaftbereich zeigt Fressstellen. Grund: Hohe Temperaturen und heruntergeriebenes Kolbenmaterial.

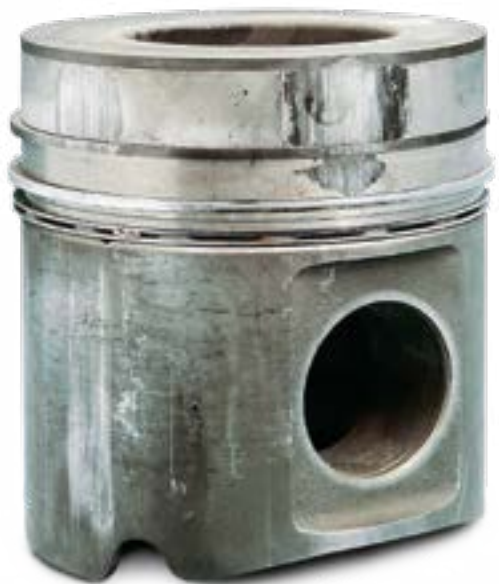
- Örtlich begrenzte Fressriefen am Kolbenkopf, verteilt über den gesamten Kolbenumfang.
- Fressriefen verlaufen vom Kolbenboden bis zum zweiten Verdichtungsring.
- Schwerpunkt der Fressriefen am Feuersteg.

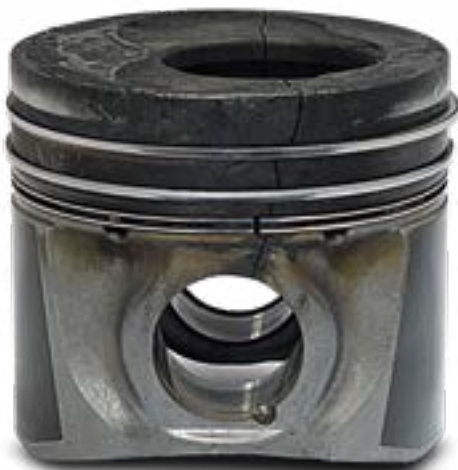
Abb. 1

- Bildung eines sogenannten Spaltbruchs bis zum Kolbenboden. Folge: Aufspaltung des Kolbens in zwei Teile (Abb. 1).
- Nabenermüdungsriss in der Mittelachse der Kolbenbolzenbohrung (Abb. 2 und 3).

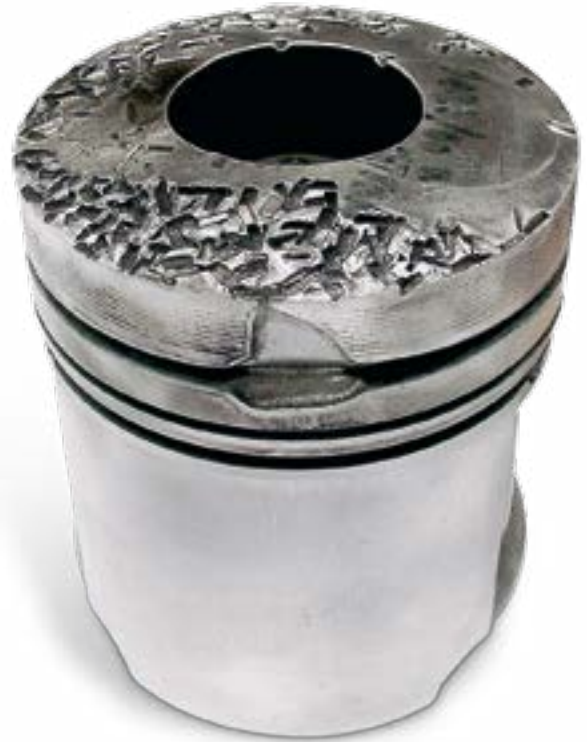
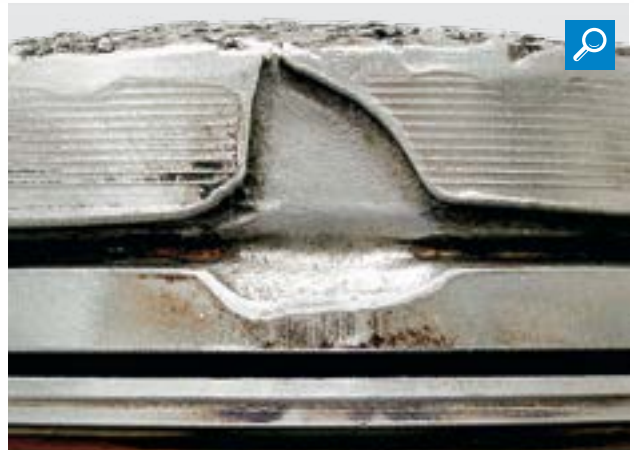
- Starke Materialauswaschung bis zum Kolbenboden im Ringfeld an der ersten Ringnut.
- Starker axialer Verschleiß der ersten Ringnut.
- Starke mechanische Beschädigung des Kolbenbodens.
- Kolbenschaft mit matt geschliffenem Laufbild.

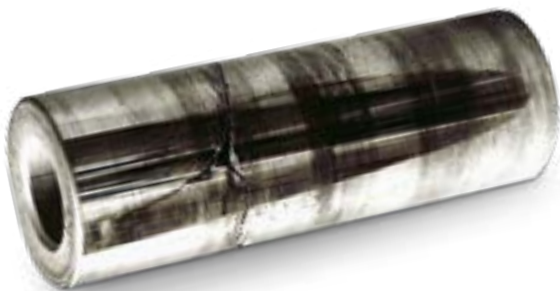
Abb. 1

- Querbruch des Kolbenbolzens (Abb. 1) am Übergang zwischen Pleuelstange und Kolbenbolzennabe.
- Spaltung des kürzeren Bruchstücks der Länge nach.
- Bruchflächen mit Dauerbruchcharakter.

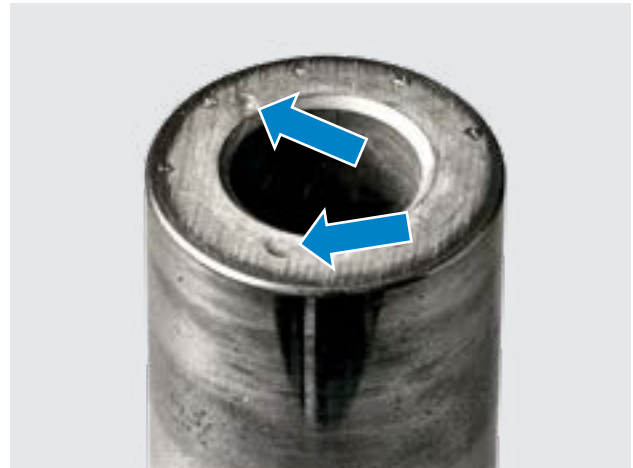
Abb. 2 zeigt, dass sich ein erster Anriss nicht nur durch eine Überbelastung, sondern auch durch einen unsachgemäßen Einbau des Kolbenbolzens entstehen kann. Die Stirnseite des gebrochenen Kolbenbolzens lässt deutlich erkennen, dass der Anriss von einer Schlagbeschädigung (Hammerschlag) ausgegangen ist. Der Anriss kann – auch bei normaler Belastung – zum Bruch des Kolbenbolzens führen.

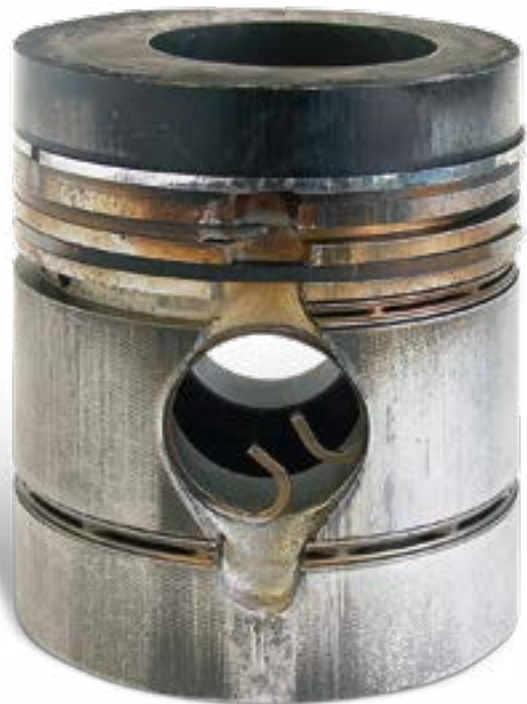
Abb. 1

- Bohrungsende der Bolzenbohrungen auf beiden Kolbenseiten stark ausgeschlagen, zum Teil bis ins Ringfeld hoch (Abb. 1).
- Ein Sicherungsring in der Sicherungsnut herausgesprungen und zerbrochen.
- Zweiter Sicherungsring beschädigt.
- Kolbenbolzen ist wegen fehlender Kolbenbolzensicherung nach außen bis zur Zylinderlaufbahn gewandert.
- Balliger Verschleiß der Stirnseite des Kolbenbolzens durch längeren Kontakt mit der Zylinderlaufbahn (Abb. 2).
- Laufbild vom Kolben asymmetrisch.

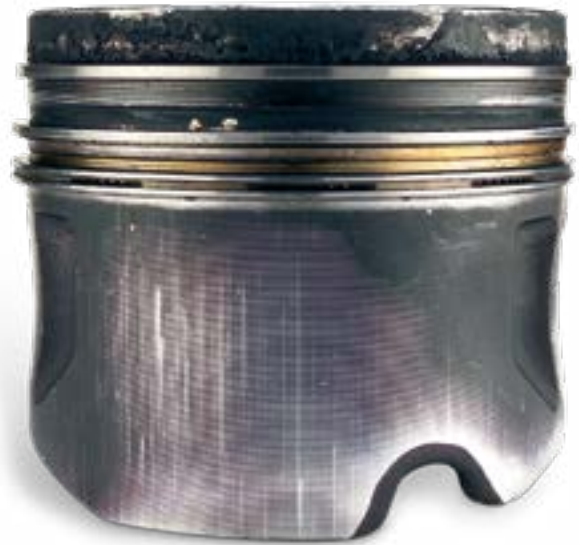
Abb. 4

- Asymmetrisches Kolbentragbild (Abb. 4).
- Kolbenbolzennabe und Kolbenbolzen gebrochen (Abb. 5 und 6).
- Bolzenbohrung im Bereich der Sicherungsringe verhämmert.

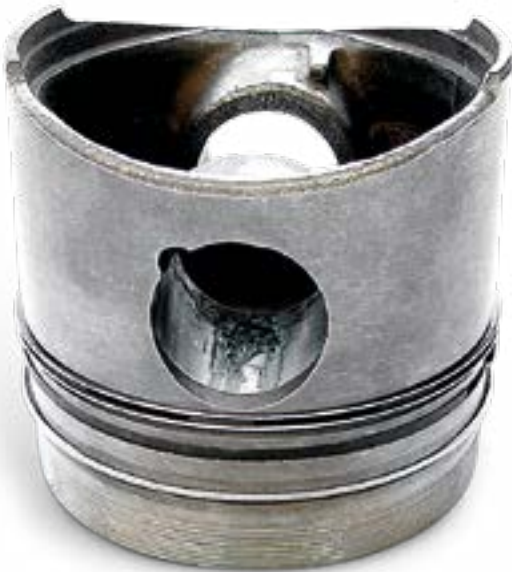
Abb. 1

- Kolben nur kurze Zeit gelaufen.
- Keine Verschleißspuren am Kolbenschaft.
- Fresser in Kolbenbolzennaben auf der oberen druckbelasteten Seite (Abb. 1).
- Oberfläche der Fresser metallisch sauber, keine Spuren von eingebranntem Öl.

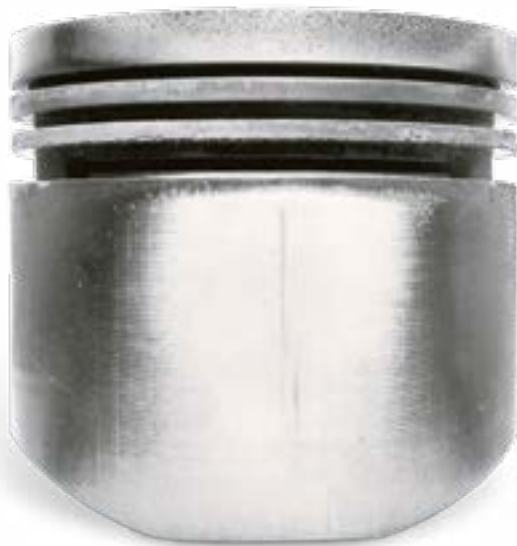
Abb. 1

- Feuersteg mit Schlagstellen in Kipprichtung (Abb. 1).
- Laufbild am Kolbenschaft nach oben und unten hin stärker ausgeprägt als in der Schaftmitte.

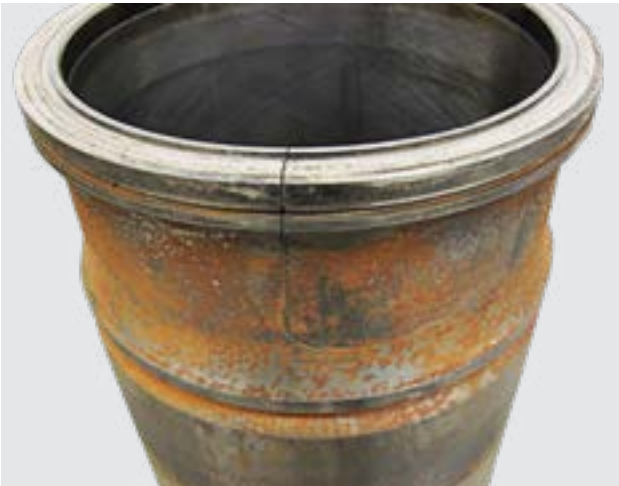
- Vertikaler Riss, ausgehend vom Buchsenbund.
- Aufgrund ihrer dünnen Zylinderwandstärke tritt der Schaden auch bei trockenen Zylinderlaufbuchsen auf.

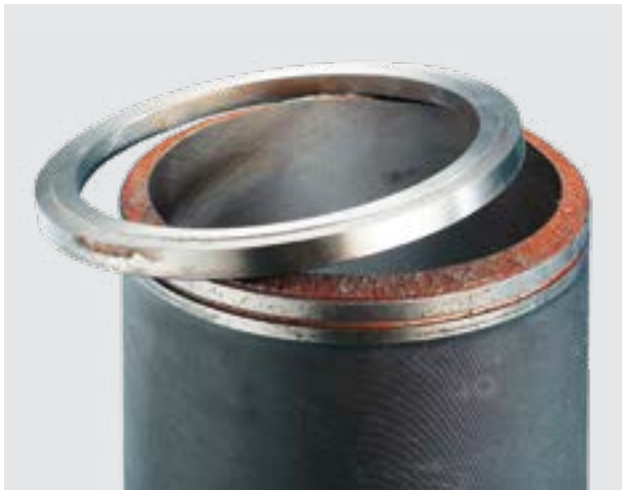
Abb. 1

- Abgerissener Buchsenbund.
- Buchsenbundriss, verläuft vom Grund der Buchsenbundunterkante nach oben im Winkel von ca. 30°.

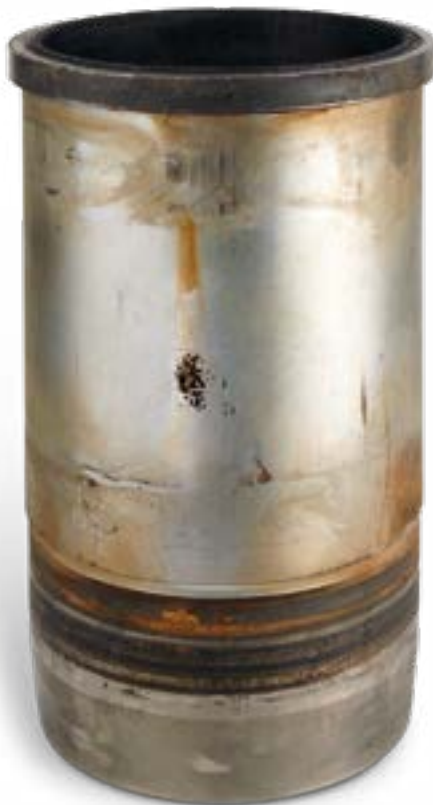
Abb. 1

- Starke Kavitationserscheinungen am Wassermantel der nassen Zylinderlaufbuchse (Abb. 1 und 2).
- Kühlmitteldurchtritt in den Verbrennungsraum.

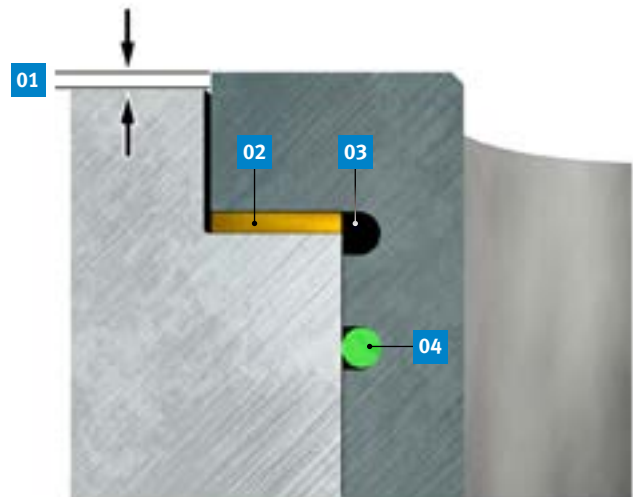
Abb. 4

- Montage zusätzlicher Dichtringe im Freistich des Buchsenbunds (Abb. 4): Hier dürfen Dichtringe nur dann eingesetzt werden, wenn diese ausdrücklich vom Hersteller vorgesehen sind.

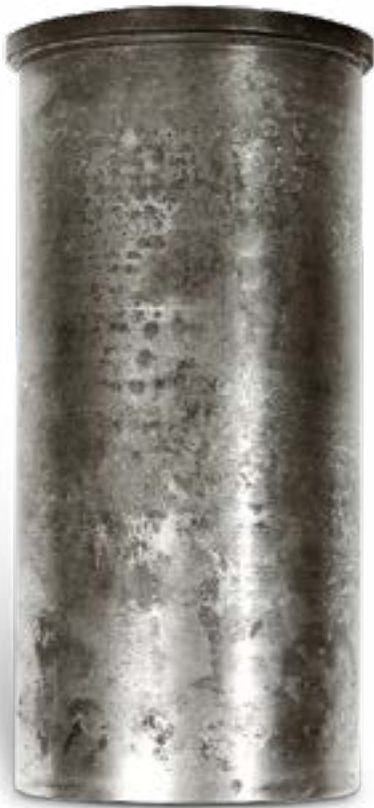
Abb. 1

- Korrosion am Außendurchmesser der Zylinderlaufbuchse (Abb. 1).
- Unregelmäßiges Verschleißbild mit einzelnen, hochglänzenden Polierstellen an der Zylinderoberfläche (Abb. 2).
- Kolben unbeschädigt.
- Ölverlust an den Dichtstellen, insbesondere an den Radialwellendichtringen.

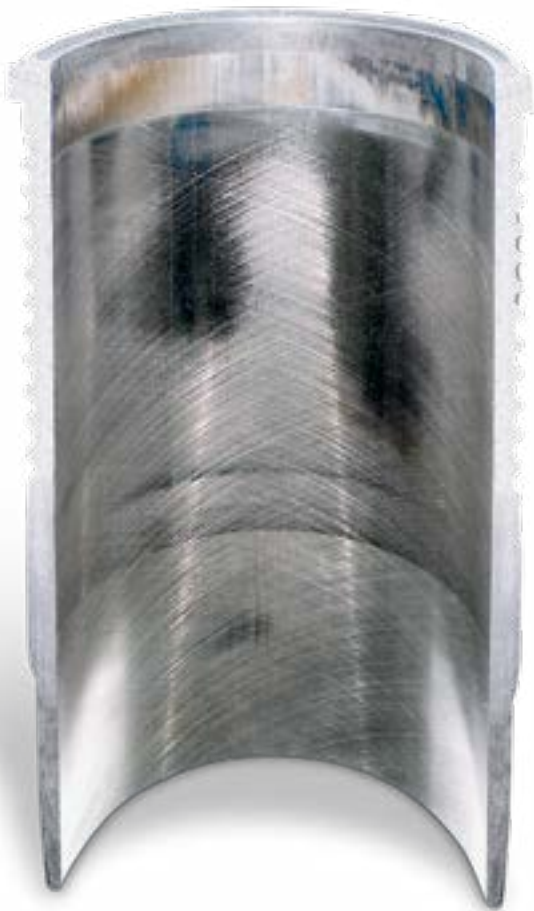
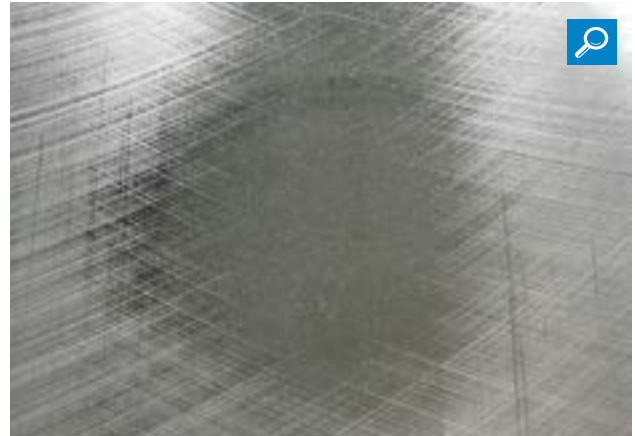
Abb. 1

- Hochglänzende, blanke Stellen ohne Honstruktur auf der Zylinderlauf­fläche (Abb. 1 und 2).
- Kolben ohne Verschleißspuren.
- Ölkohleablagerungen am Feuersteg.
- Erhöhter Ölverbrauch.

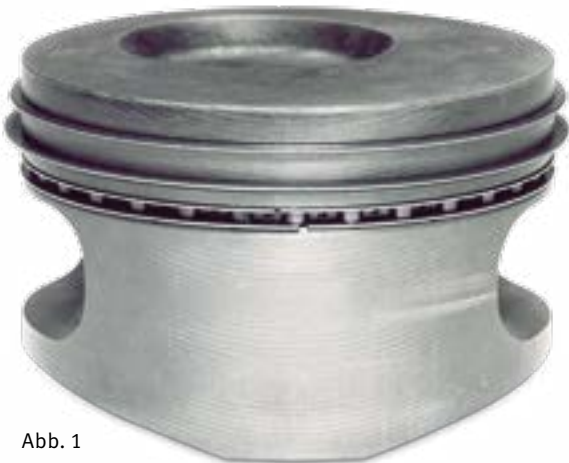
Abb. 1

- Kolbenringe und Kolben ohne Verschleiß (Abb. 1).
- Abgebrochenes Ende der Expanderfeder des 3-teiligen Ölabstreifrings.
- Kratzer im Nutgrund des Ölabstreifrings.

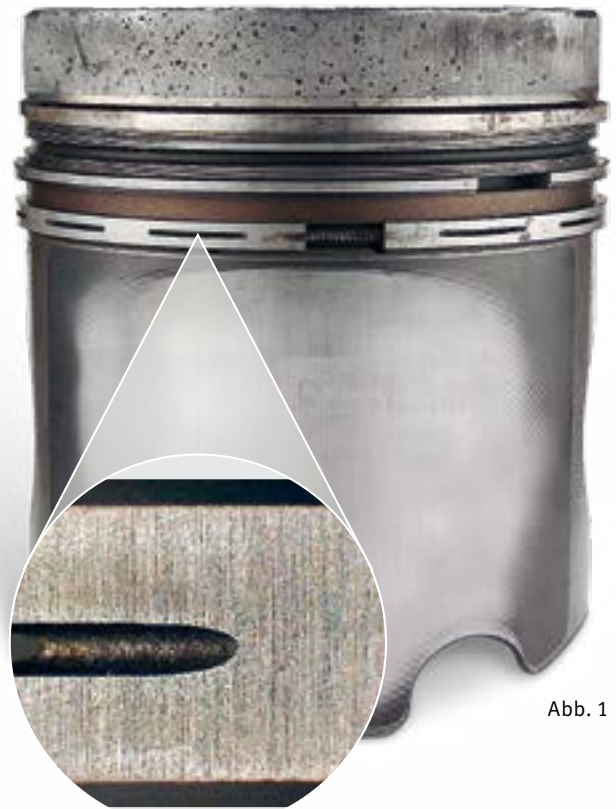
Abb. 1

- Starke Verschleißspuren an Feuersteg und Kolbenschaft.
- Reibstellen am Kolbenschaft – charakteristisch für einen Trockenlauf infolge einer Kraftstoffüberschwemmung.
- Kolbenringe mit starkem radialem Verschleiß (Abb. 1). Die beiden Stege (Tragflächen) des Ölabbstreifings sind abgetragen (Abb. 2). Zum Vergleich in Abb. 3: Profil eines neuen und alten Ölabbstreifings (Dachfasenschlauchfederring).
- Erhöhter Ölverbrauch.

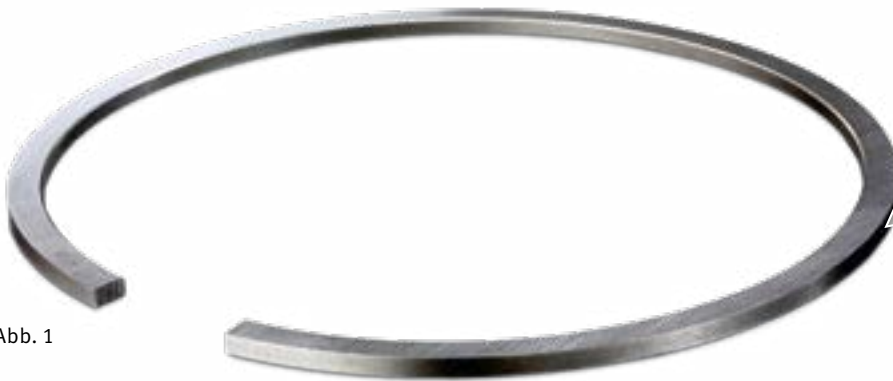
Abb. 1

- Kolben ohne Schäden und Verschleiß.
- Kolbenringe oberflächlich betrachtet ohne Verschleißspuren, bei genauerer Betrachtung: Abnormale Abnutzung der ölabstreifenden Ringkanten, vornehmlich Ringunterkanten (siehe Vergrößerung).
- Fühlbarer Grat an der Unterkante der Kolbenringlauffläche.

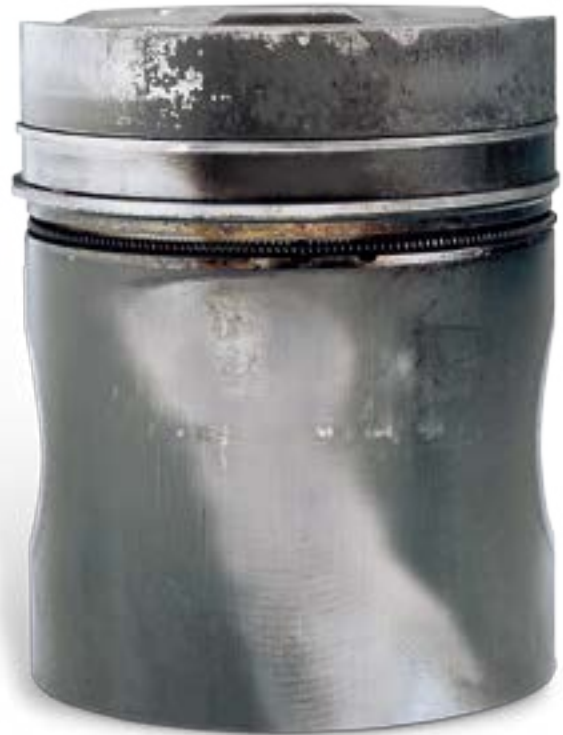
Abb. 1

- Schrägläufer mit schwerpunktmäßiger Abnutzung an der unteren, rechten Kolbenkante an der Aussparung für die Kühltülle und unterhalb der Kolbenbolzenbohrung.
