WISSENSWERK

**KOLBENSCHÄDEN –
ERKENNEN UND BEHEBEN**

Diese Broschüre gibt einen Einblick in die verschiedenen Schäden an Kolben, Zylinderlaufflächen und Zylinderlaufbuchsen. Sie gibt dem Fachmann Hilfe bei der Diagnose und Ursachenermittlung und vermittelt dem Laien Grundkenntnisse.

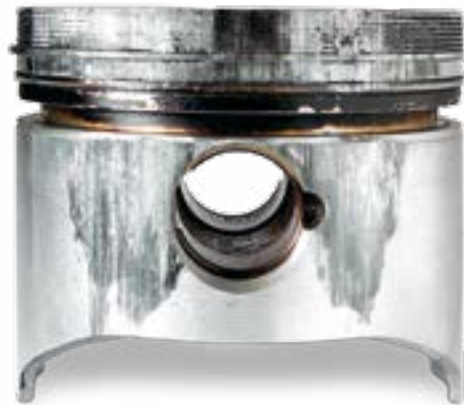
Abb. 1

- Fressstellen auf Druck- und Gegendruckseite, ca. 45° versetzt zur Pleuellagerachse.
- Fressstellen gehen von hochglänzenden Druckstellen in dunkel verfärbte, relativ glatte Reiber über (Abb. 1).
- Pleuellager mit blauer Anlassfarbe. (Abb. 3) Grund: Heißgelaufene Lagerung des Pleuellagers durch Spiel- oder Ölmenge.

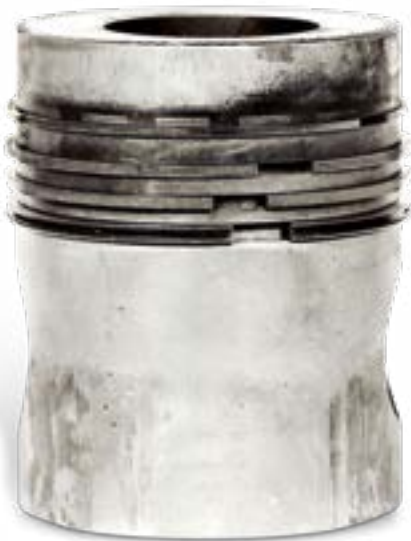
Abb. 1

- Spielfresser mit Druck- und Gegendruckstellen an den unteren Schaftenden.
- Übergang von hochglänzenden Druckstellen in glatte, dunkel verfärbte Verreibungen (Abb. 1).
- Keine besonderen Merkmale an anderen Kolbenpartien.
- Fressstellen in der Zylinderlaufbuchse im Bereich der unteren O-Ringe (Abb. 2).

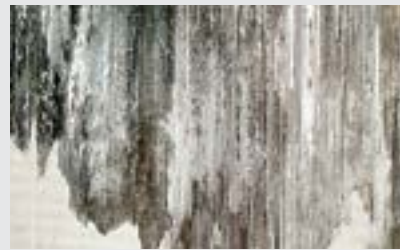
Bei gänzlich zerstörtem Ölfilm:

Übergangslos eng begrenzte Fresser, überwiegend am Kolbenschaft, mit stark verriebener, dunkel gefärbter Oberfläche.

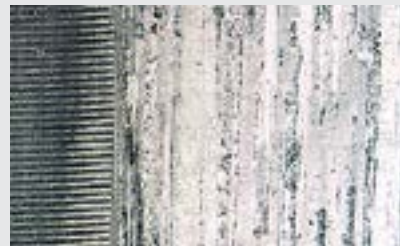
Bei Ölmanagement:

Die Merkmale sind bis auf die Einfärbung der Oberfläche mit den vorher genannten identisch. Die Oberfläche der Fressstellen ist nahezu metallisch rein und nicht dunkel verfärbt. Das Öldefizit betrifft die gesamte Zylinderoberfläche. Daher sind am Kolben oftmals schon im Anfangsstadium sowohl auf der Druck-, als auch auf der Gegendruckseite Fressstellen zu finden.

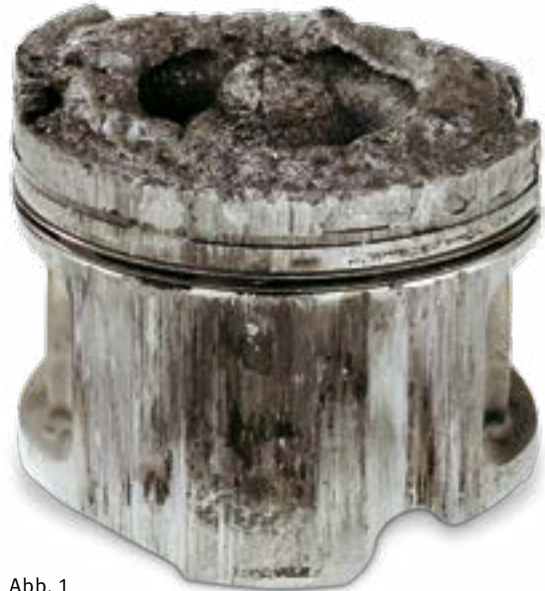
Abb. 1

Das Kolbenmaterial heizt sich örtlich stark auf – bei Vorkammermotoren an den Auftreffstellen der Vorkammerstrahlen (Abb. 3 und Abb. 4), bei Direkteinspritzmotoren am Muldenrand (Abb. 1). An diesen Stellen dehnt sich das Material stärker aus. Da die überhitzten Stellen von kühlerem Material umgeben sind, verformt sich das Material hier plastisch über die Elastizitätsgrenze hinaus. Beim Abkühlen passiert das Gegenteil: An den Stellen, an denen das Material zuvor gestaucht und weggedrückt wurde, ist nun zu wenig Material vorhanden.

Dadurch entstehen Zugspannungen, die zu Spannungsrissen führen. Wenn die thermisch bedingten Spannungen durch Spannungen von einer Bolzendurchbiegung überlagert werden, bildet sich aus den Spannungsrissen ein stark erweiterter Hauptriss. Dieser führt zum Bruch und Ausfall des Kolbens. Die Massenkraft und Erosion der schnell vorbeistreichenden Verbrennungsgase reißen einzelne Partikel aus der Oberfläche (Abb. 2) oder tragen den Kolbenkopf komplett ab (Abb. 1).

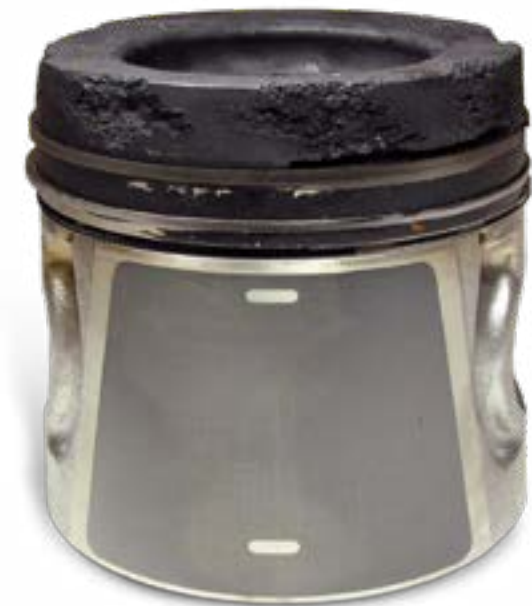
Abb. 2

- Erosionsartige Abschmelzungen auf dem Kolbenboden oder am Feuersteg in Spritzrichtung der Düsenstrahlen.
- Keine Fresser an Kolbenschaft und Kolbenringzone.

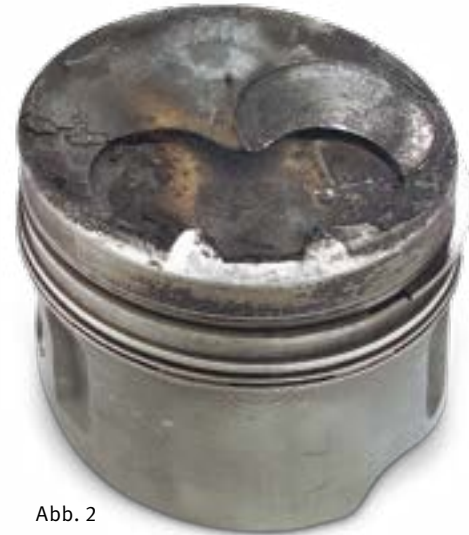
Abb. 2

- Starke Anschlagspuren am Kolbenkopf (Abb. 1).
- Ölkohle nahezu entfernt.
- Narben und eingedrückte Ölkohleablagerungen am Kolbenboden.
- Starker Verschleiß an Kolbenringen, insbesondere am Ölabbstreifring.
- Abdruck der Wirbelkammer an der vorderen Kante des Kolbenbodens (Abb. 2).
- Ventilabdruck auf der rechten Bodenseite.
- Erste Anzeichen eines beginnenden Trockenlaufreibers am Kolbenschaft (Abb. 4).

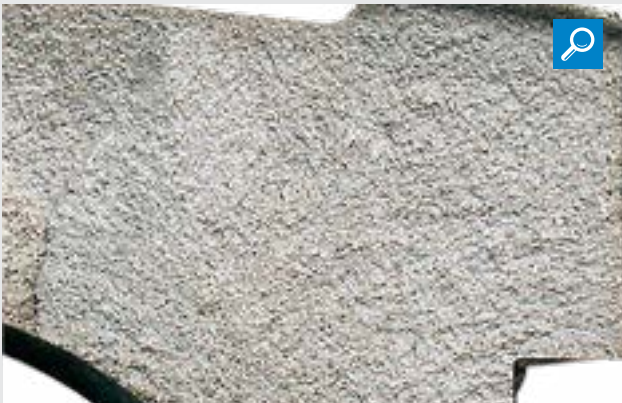
Abb. 1

Ein Gewaltbruch (Abb. 1) wird immer durch einen Fremdkörper ausgelöst, der im Betrieb mit dem Kolben kollidiert. Fremdkörper können abgerissene Teile vom Pleuel, von der Kurbelwelle, den Ventilen oder Ähnliches sein. Auch wenn Wasser oder Kraftstoff in die Zylinder gelangt, kann es zu einem Gewaltbruch des Kolbens kommen.

Die Bruchflächen eines Gewaltbruchs erscheinen grau, nicht verrieben und zeigen keine Rasterlinien. Der Kolben bricht ohne Bruchentwicklung schlagartig.

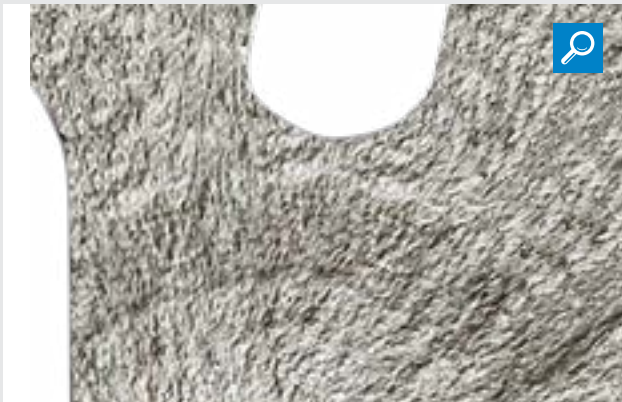
Abb. 2

Bei einem Dauerbruch (Abb. 2) entstehen auf der Bruchfläche Rasterlinien, die den Ausgang und den stufenweisen Fortgang des Bruchs aufzeigen. Die Bruchflächen sind oftmals glänzend verrieben. Ursache eines Dauerbruchs ist eine Überbelastung des Kolbenmaterials.

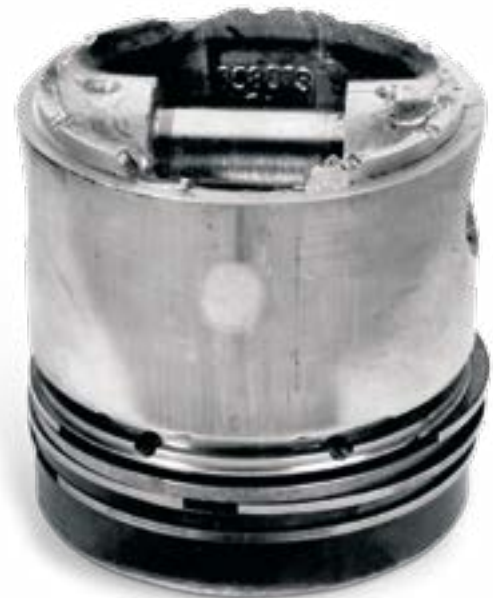
Abb. 2

Ursache ist eine schnelle Folge harter Schläge beim Anschlagen des Kolbenbodens gegen den Zylinderkopf. Der Kolben wird derart erschüttert, dass Risse entstehen. Außerdem verkantet sich der Kolben im Zylinder und schlägt mit dem Schaft gegen die Zylinderwand. Bei Kolben mit unterem Ölabstreifring (Abb. 2) bricht dabei häufig der Schaft an der unteren Ölringnut.

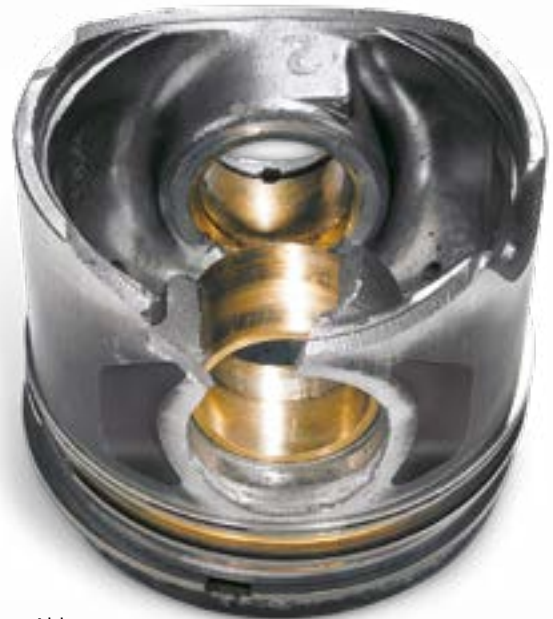
Abb. 5

- Asymmetrisches Kolbentragbild (Abb. 4).
- Kolbenbolzennabe und Kolbenbolzen gebrochen (Abb. 5 und 6).
- Bolzenbohrung im Bereich der Sicherungsringe verhämmert.

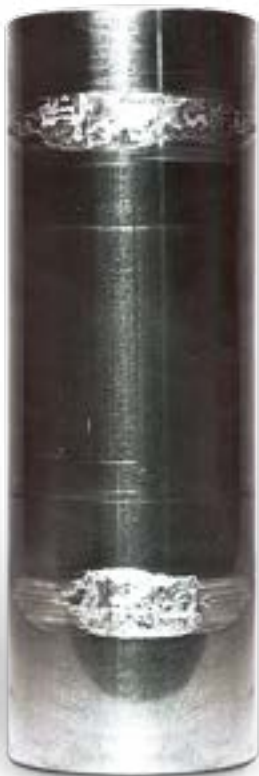
Abb. 1

- Kolbenbolzen hat in den Kolbenbolzenbohrungen gefressen.
- Kolbenmaterial auf dem Kolbenbolzen aufgeschweißt (Abb. 1).
- Kolbenbolzen im Bereich der Pleuelbuchse blau angelauten.

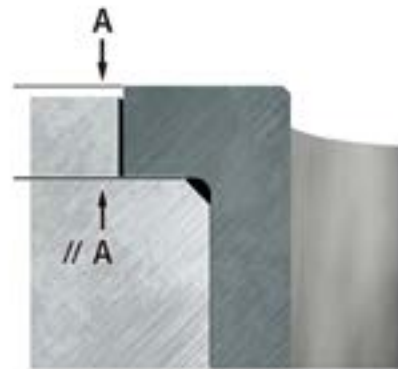
Abb. 2

- Verschlissene Buchsenbundauflage am Motor nach längerer Laufzeit.
- Verschmutzte oder korrodierte Buchsenbundauflage.
- Keine Rechtwinkligkeit und/oder Planheit der Bundauflage (Abb. 2 und Abb. 5).
- Falsche Zylinderkopfdichtung.
- Missachtung der vom Motorenhersteller vorgeschriebenen Anzugsdrehmomente und Drehwinkel bei der Montage des Zylinderkopfs.
- Falsche Anzahl an Dichtringen.

Eine Verformung der Buchsenbundauflagefläche ist optisch ohne Hilfsmittel nicht zu erkennen. Mit Lagertusche lässt sich der Verzug leicht prüfen: Tusche hauchdünn auf die Auflagefläche des Buchsenbundes am Motorblock auftragen. Danach die neue Buchse ohne Dichtungen einsetzen und auf den Sitz drücken. Dann die Zylinderlaufbuchse wieder herausnehmen. Die Auflagefläche an der Zylinderlaufbuchse sollte nun am ganzen Umfang gleichmäßig mit Tusche bedeckt sein. Wenn dies nicht der Fall ist, muss der Buchsensitz nachgearbeitet werden: Am besten auf einem stationären Bohrwerk oder mit einem mobilen Buchsenbundsitz-Plandrehgerät. Dies garantiert die Planparallelität zur Gehäuseoberfläche (Abb. 2).

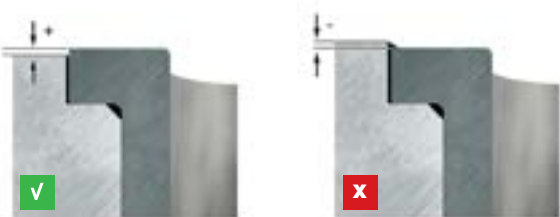
Abb. 6

- Vorgeschriebener Buchsenüberstand nicht eingehalten (Abb. 6):
 - Bei einem zu großen Überstand der Zylinderlaufbuchse wird der Buchsenbund beim Festziehen der Zylinderkopfschrauben abgedrückt.

* Motorservice liefert für die meisten Motoren Zylinderlaufbuchsen mit Bundübermaß. Details siehe Motorservice Katalog „Piston and Components“.

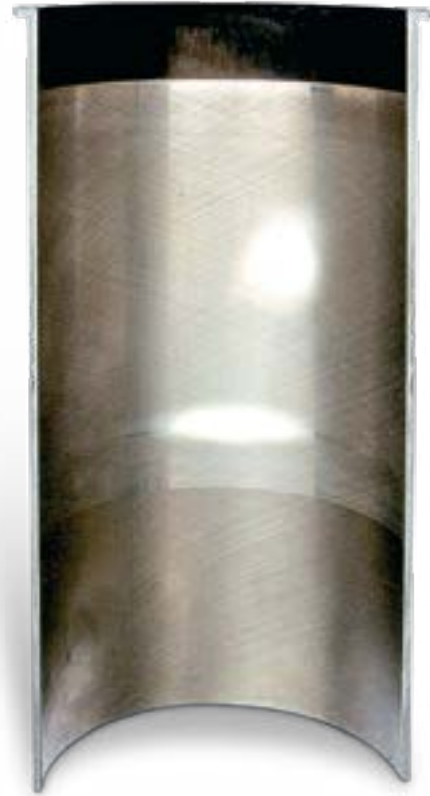
Abb. 2

- Korrosion am Außendurchmesser der Zylinderlaufbuchse (Abb. 1).
- Unregelmäßiges Verschleißbild mit einzelnen, hochglänzenden Polierstellen an der Zylinderoberfläche (Abb. 2).
- Kolben unbeschädigt.
- Ölverlust an den Dichtstellen, insbesondere an den Radialwellendichtringen.

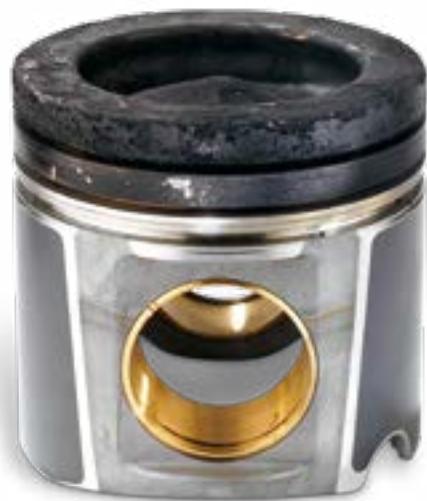
Abb. 3

Solche Verschleißschäden treten auf, wenn sich im Betrieb am Feuersteg des Kolbens durch verbranntes Öl und Verbrennungsrückstände ein harter Ölkohlebelag bildet (Abb. 3). Dieser Belag hat abrasive Eigenschaften. Im Betrieb führt dies durch die Auf- und Abwärtsbewegung und die Anlagewechsel des Kolbens zu erhöhtem Verschleiß im oberen Zylinderbereich. Der überhöhte Ölverbrauch wird nicht durch die Glanzstellen verursacht. Der Zylinder erfährt durch die Polierstellen keine starke Unrundheit. Die Kolbenringe dichten weiterhin ab. Auch die Schmierung des Zylinders ist nicht beeinträchtigt, da sich trotz Verlust der Honstruktur in den offenen Graphitadern der Zylinderoberfläche immer noch genügend Öl halten kann. Bei der Beurteilung eines solchen Schadens ist wichtig, dass die Glanzstellen nur an Stellen im Zylinder auftreten, die in Kontakt mit dem verkokten Feuersteg kommen. Wenn Glanzstellen auch an anderen Stellen vorhanden sind, liegt die Schadensursache eher:

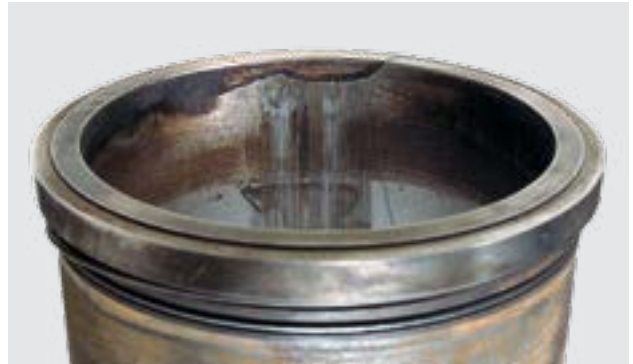
Abb. 2

- Oberer Bereich der Zylinderlaufbuchse mit starker Rissbeschädigung und Fressstellen auf der Lauffläche (Abb. 2 und 3).
- Kolbenfresser auf der Druck- und Gegendruckseite.
- Im Kolbenboden: Muldenförmige Vertiefung im Bereich der Fressstellen (Abb. 4).

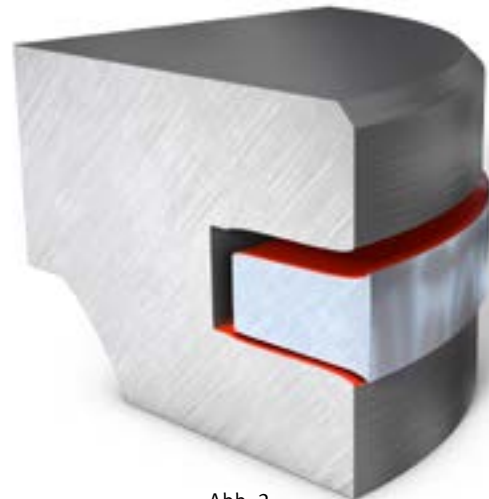
Abb. 2

- Kolben: Matt geschliffenes Schafttragbild mit feinen kleinen Längsriefen an Feuersteg und Kolbenschaft.
- Abgetragene Drehrillen am Schaft.
- Verschlissene Flanken der Verdichtungsringe, insbesondere am ersten Kolbenring sowie an den Flanken der Ringnuten (Abb. 2).
- Ringhöhen Spiel der Verdichtungsringe, besonders des ersten Kolbenrings, stark erweitert. Ringhöhen Spiel der Verdichtungsringe, besonders des ersten Kolbenrings, stark erweitert.

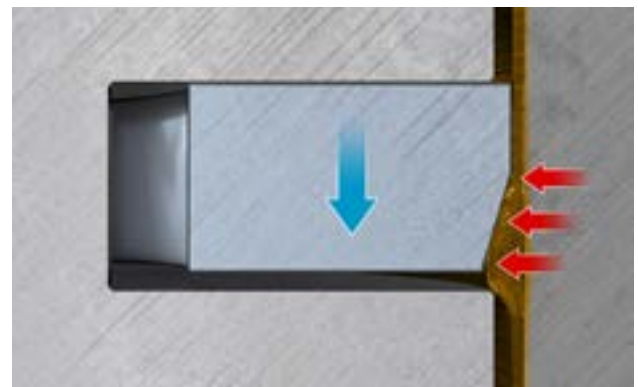
Abb. 2

Durch die abgenutzten Kolbenringkanten entstehen zwischen den Laufflächen der Kolbenringe und der Zylinderlaufbahn hohe hydrodynamische Kräfte (Abb. 2) aufgrund einer sogenannten Ölkeilbildung.

Die Kolbenringe schwimmen bei der Auf- und Abwärtsbewegung des Kolbens auf dem Ölfilm auf und heben sich geringfügig von der Zylinderlaufbahn ab. Das Schmieröl gelangt so vermehrt in den Verbrennungsraum und verbrennt.
